FRANKLIN AID

Franklin Application/Installation Data *Europe*

No. 1/2014

Auf Grund häufiger Nachfragen aus dem Feld greifen wir in der heutigen Ausgabe der Franklin AID das Thema "Gegenlaufbetrieb" erneut auf.

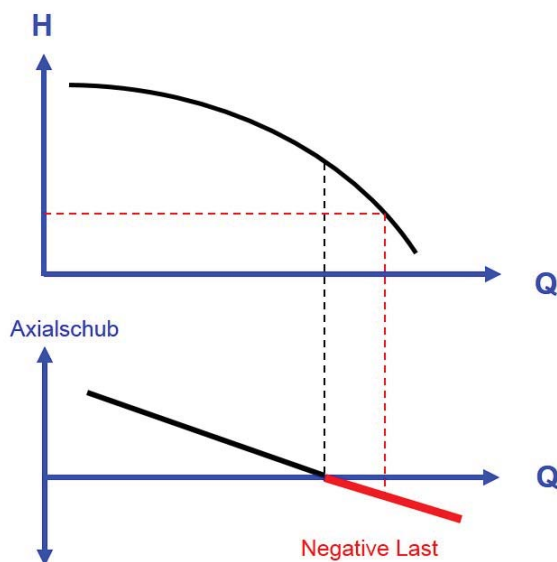
Wenn eine Pumpe mehr Wasser fördert als nach ihrer Kennlinie vorgesehen, bringen (abhängig vom Pumpentyp) die Impeller keine weitere Drucklast auf, sie werden sich mit der Pumpenwelle gemeinsam nach oben bewegen (Abbildung 1).

Abbildung 1:
Negativer Axialschub

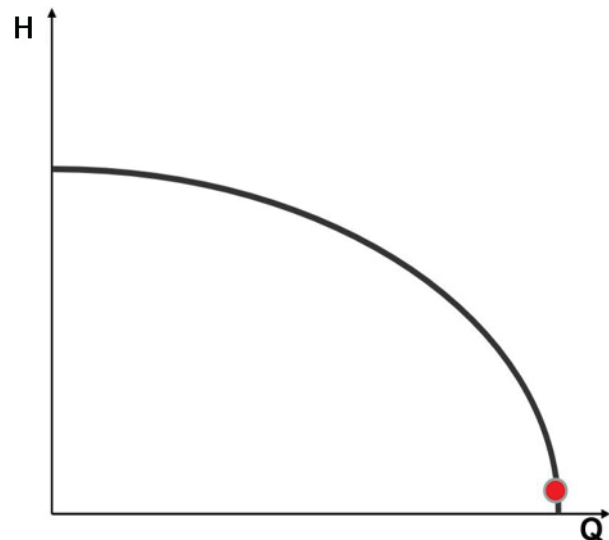
Bei Betrachtung der Pumpenkurve liegt der Betriebspunkt der Pumpe dann sehr weit rechts in der Kennlinie (Abbildung 2).

Abbildung 2:
Betrieb rechts am Kurvenende

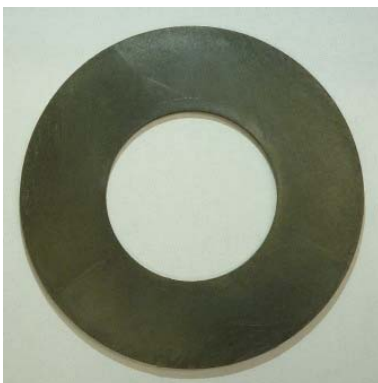
Abbildung 3:
Neue Gegenlaufscheibe

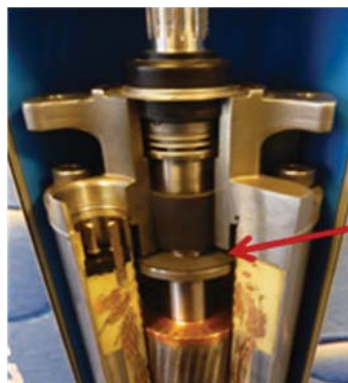
Abbildung 4:
Beispiel von 6" Motor CT

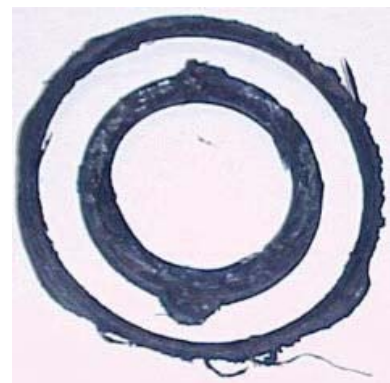
Unterwassermotoren können diesen Gegenlauf eine begrenzte Zeit aufnehmen. Permanenter Gegenlaufbetrieb führt zur Zerstörung des Gegenlaufagers, da die konstruktiven Grenzen des Gegenlaufagers überschritten werden.

Abbildung 5:
Zerstörte Gegenlaufscheibe

Der Abrieb des Gegenlaufagers kann die Schmierung der Radiallager und des Drucklagers beeinträchtigen und zu Schäden führen.

Ein Gegenlaufschaden deutet immer auf eine Systemursache hin.

- ❖ Leckage der Steigleitung
- ❖ Entfernte/angebohrte/defekte Rückschlagventile der Pumpe
- ❖ Ungeeignete Paarung von Pumpe zum Motor
- ❖ Überpumpen des Brunnens (Trockenlauf)
- ❖ Sonstige

Im Schadensfall sollten immer beide Komponenten, Motor sowohl als auch Pumpe, überprüft werden.

Bei einer fachgerecht ausgeführten Installation, speziell im Hinblick auf Rückschlagventile, ist der Gegenlauf beim Starten des Pumpaggregats auf ein Minimum oder sogar auf null begrenzt.
