# FRANKLIN AID

Franklin Application/Installation Data *Europe*

No. 1/2014

In seguito alle numerose richieste ricevute dagli addetti ai lavori, in questa edizione del Franklin AID trattiamo ancora l'argomento "funzionamento del motore sommerso in condizioni di controspinta".

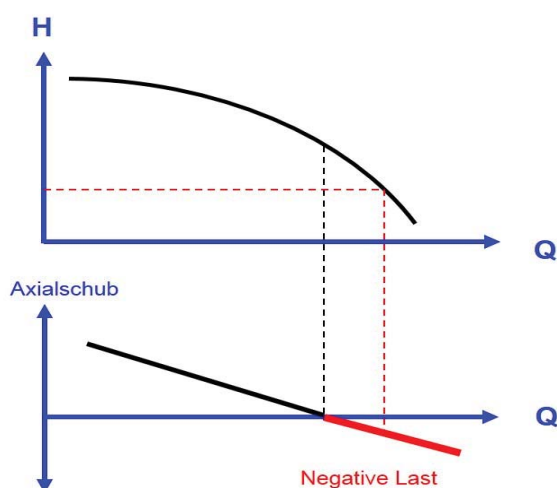
Figura 1:

Se la portata della pompa è superiore a quanto previsto (vedi linea rossa nella tabella sotto), le giranti (a seconda del tipo di pompa) non applicano un'ulteriore pressione (carico assiale) e si muoveranno assieme all'albero della pompa verso l'alto (Figura 1).

Spinta assiale negativa

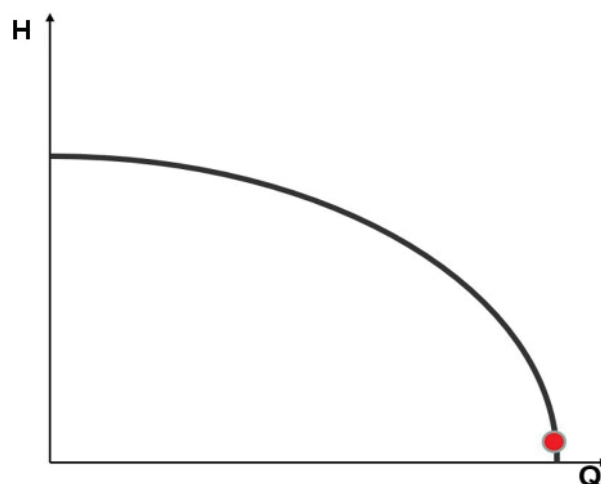
Figura 2:

Osservando la curva della pompa, il punto di esercizio della pompa si trova molto a destra sulla curva delle prestazioni (Figura 2).

Funzionamento sull'estremità destra della curva

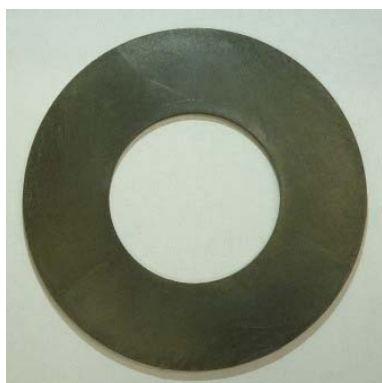
Figura 3:

Nuova rondella contropinta

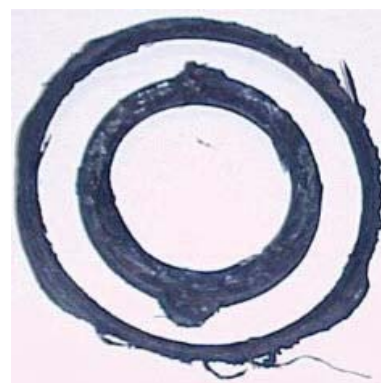
Figura 5:

I motori sommersi sono in grado di sopportare il funzionamento in contropinta per un periodo limitato. Il continuo funzionamento errato porterà alla completa distruzione della rondella contropinta, in quanto i suoi limiti costruttivi sono stati superati.

Rondella distrutta

L'usura della rondella di contropinta genera delle particelle (frammenti) che possono compromettere la lubrificazione dei cuscinetti radiali e reggispinta, causando guasti al motore.

L'avaria di questo tipo indica sempre una causa imputabile al sistema di pompaggio.

In caso di danno è necessario controllare sempre sia lo stato del motore, che della pompa.
